西山御殿（にしやまごてん）　平成（へいせい）の大修理（だいしゅうり）のお話（はなし）

徳川ミュージアム
The Tokugawa Museum

平成 26 年（2014）11 月

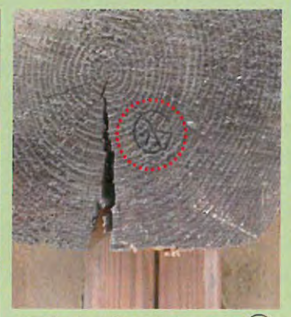
墨書「御用」

部材の寸法、取り付け位置等を記した墨書が各部材から確認されました。また、徳川材（地元材）に㊌の刻印が押されていることが確認されました。

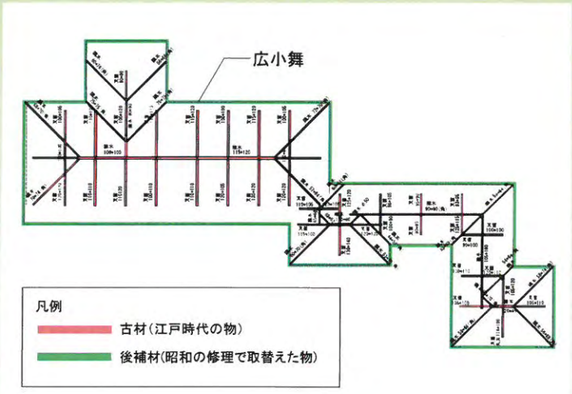
解体調査を行った結果、小屋組と柱の上部等については、江戸時代の古材がほとんど残っていることが明らかになりました。
